新型显示用ITO靶材及其他薄膜材料

产业化项目

# 水土保持设施验收报告

建设单位：先导薄膜材料（淄博）有限公司

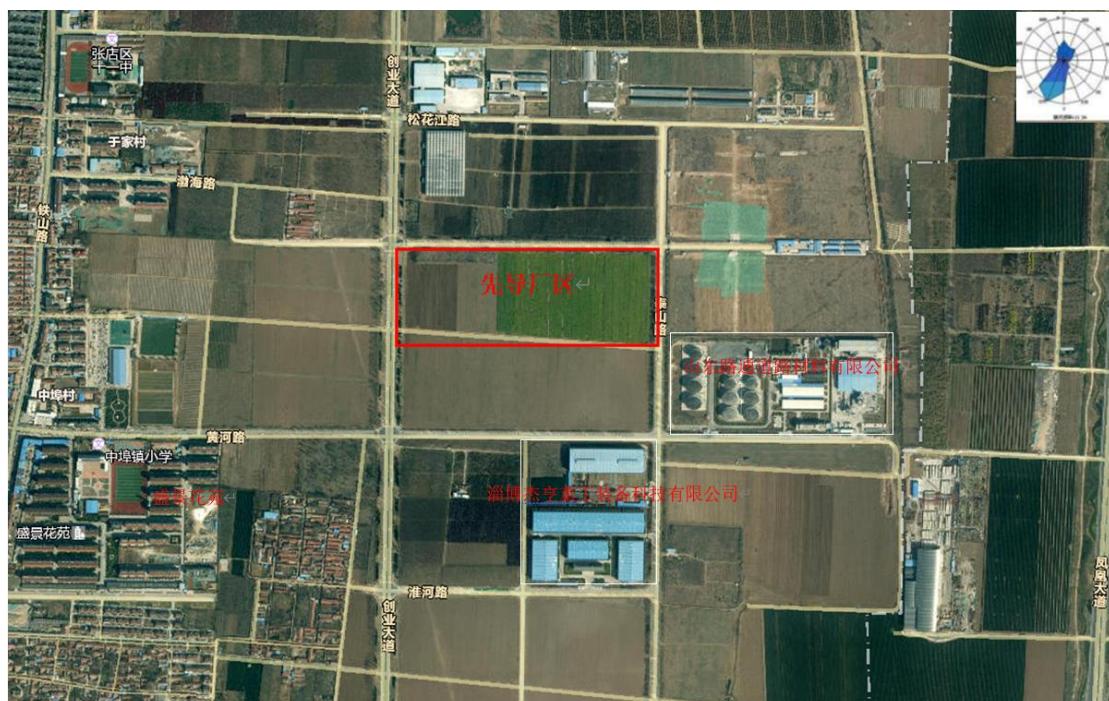
图1-1 项目区周边情况图

项目区位于山东省淄博市高新区创业大道以东、渤海路以南、黄河路以北、泰山路以西，厂界北侧为绿化区域，西侧为创业大道，路西侧为农田，南侧为淄博杰亨重工装备科技有限公司，东侧为山东路通道路材料有限公司。距离项目最近的居民点为西侧323m处的盛景花苑。项目区周边情况图见图1-1。

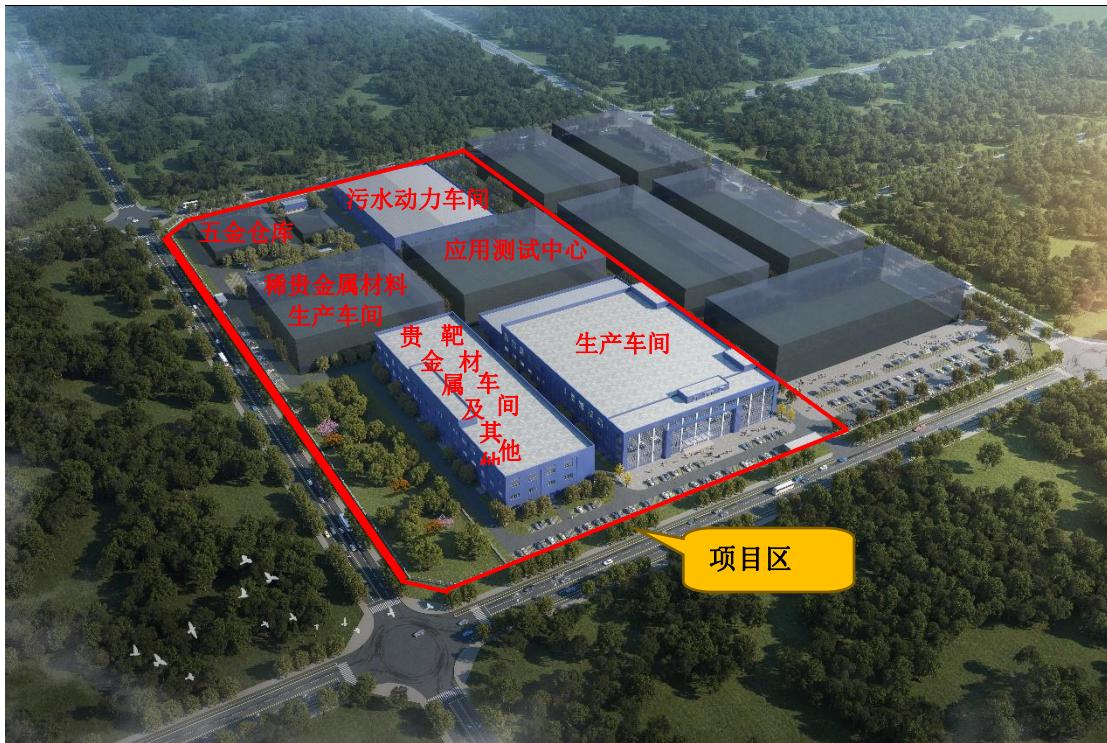
图1-2 项目区鸟瞰图

项目区共一个地块，地块形状规则呈矩形布置，东西方向长度约460m，南北方向长约240m。项目区设生产车间、贵金属及其他靶材车间、稀贵金属

材料生产车间、应试测试车间、污水动力车间、甲类仓库、乙类仓库、五金仓库、地下水池（事故水池、雨水池、消防水池）等。项目区西部区域自北向南为贵金属及其他靶材车间和生产车间；项目区中间区域自北向南为稀贵金属材料生产车间和应用测试中心；东部区域为五金仓库、甲类仓库及乙类仓库、污水动力车间，甲类仓库西侧为消防水池和事故水池，在污水动力车间与东厂界之间布设有雨水池。项目区内各建筑物之间为道路和绿化。项目区西南侧创业大道设置1处出入口，北侧渤海路设置1处应急出入口，内部车行系统由环路组成；项目区生产车间、贵金属及其他靶材车间西侧布设1处地面停车车位，消防水池和事故水池北侧布设了1处地面停车车位。

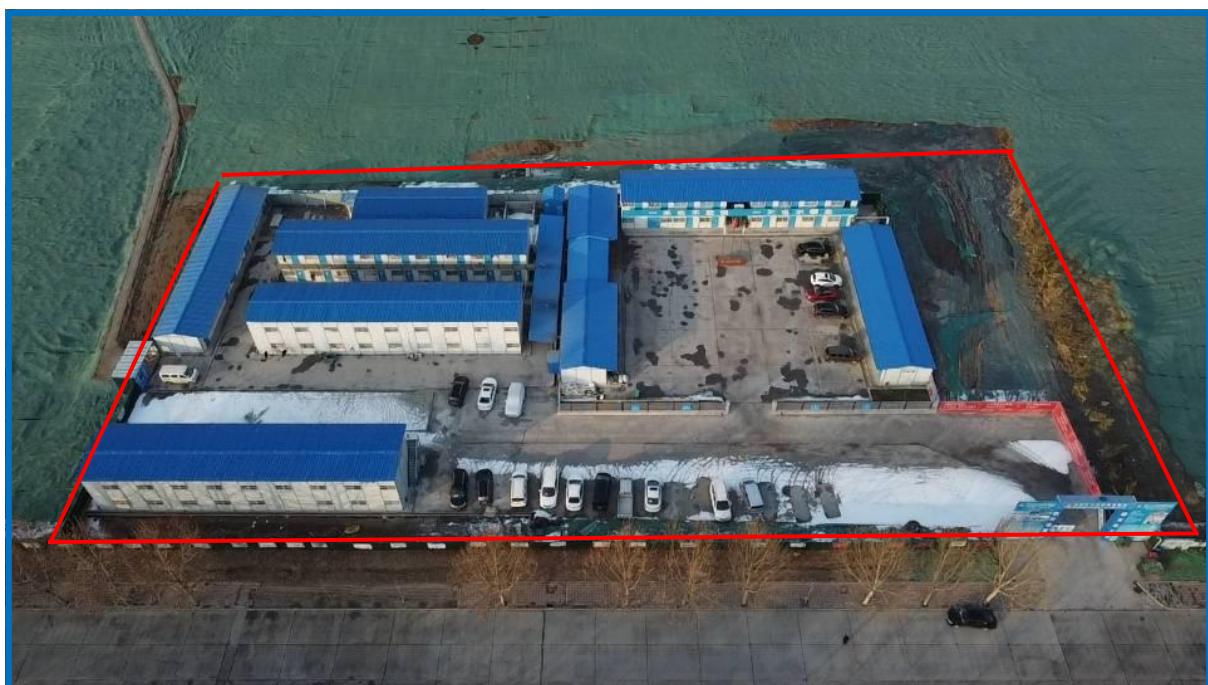
图1-3 施工生产生活区

根据主体工程设计，本项目施工期间在项目区南侧租赁场地设置施工生产生活区1处，施工生产生活区占地面积为 $0.26\text{hm}^2$ ，施工结束后，施工生产生活区将进行拆除恢复并绿化。

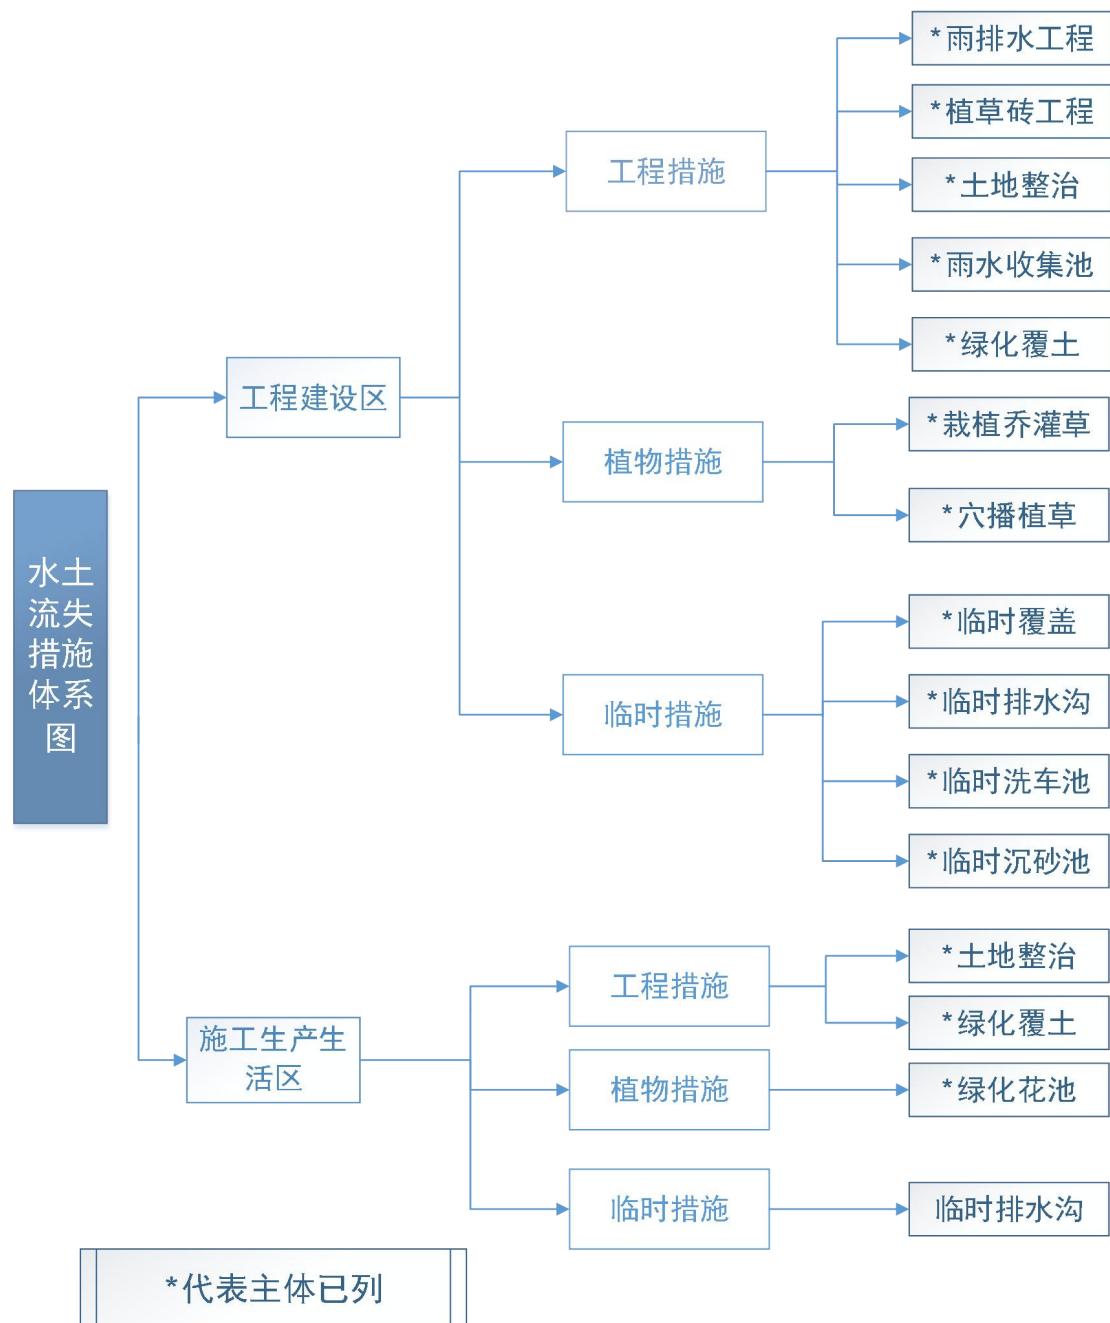
图3-1 防治措施体系框图

程中项目区内对裸露地表铺设防尘网加以覆盖，项目出入口设临时洗车池一座，临时生产生活区内布设临时排水沟、绿化花池等措施。本方案确定的水土流失防治综合措施体系主要有以下内容：

### 一、工程建设区

工程措施：雨水排水工程、植草砖工程、土地整治、雨水收集池、绿化覆土。

植物措施：栽植乔灌草，穴播植草。

临时措施：临时覆盖、临时排水沟、临时洗车池、临时沉沙池。

### 二、临时生产生活区

工程措施：土地整治、绿化覆土。

临时措施：临时排水沟。

植物措施：绿化花池。

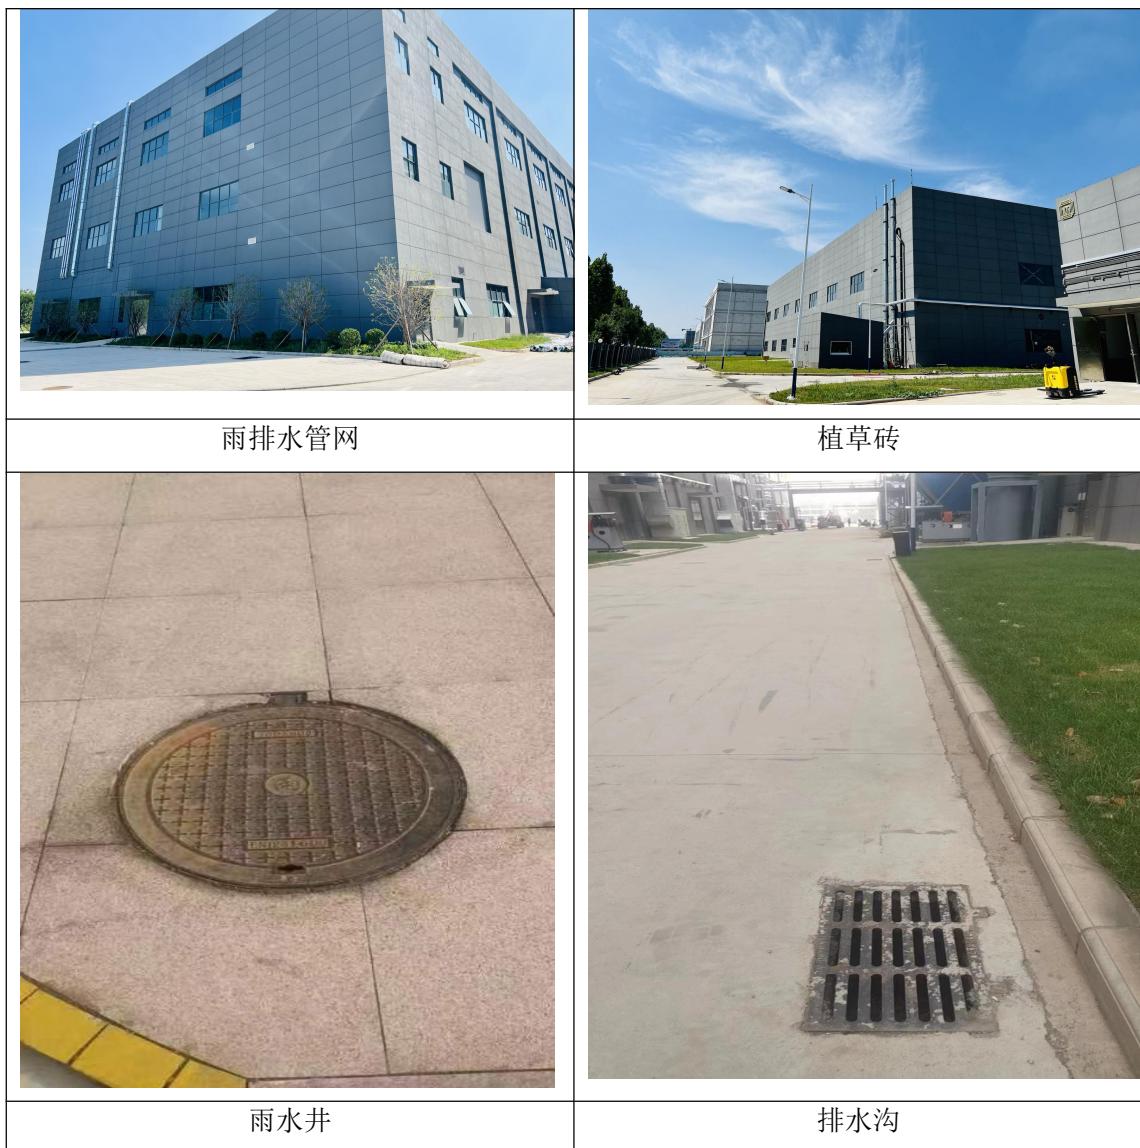
图3-2 工程措施效果图

完成的水土保持工程措施包括：雨排水管网1880m，植草砖1584m<sup>2</sup>，雨水收集池1座，绿化覆土3300m<sup>3</sup>，土地整治11000m<sup>2</sup>。工程量详表见表3-1。

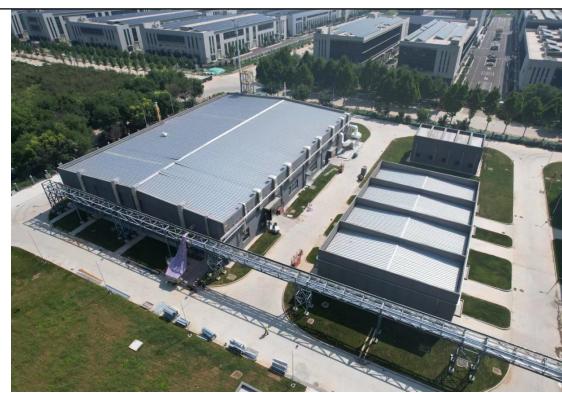
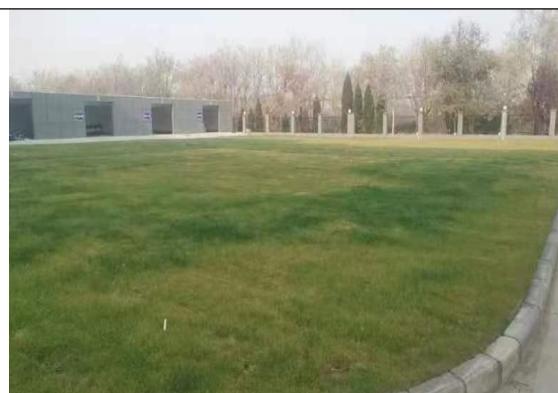
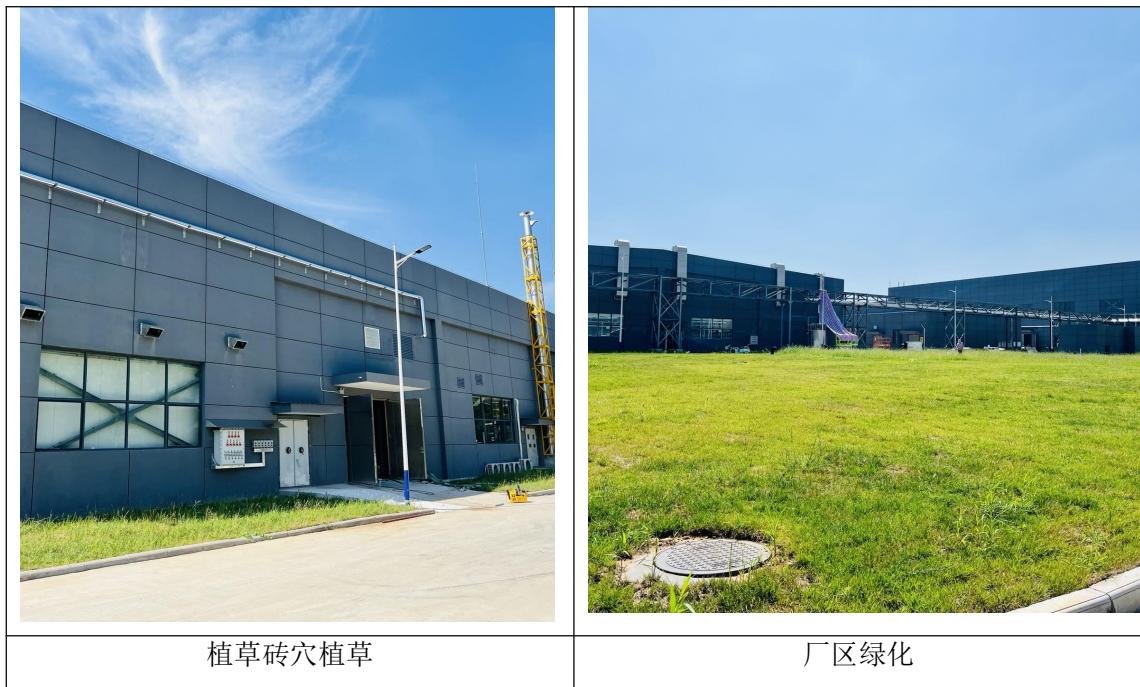
图3-3 植物措施效果图

完成的水土保持植物措施包括：栽植乔灌草8500m<sup>2</sup>，植草砖穴植草47500m<sup>3</sup>，绿化花池800m<sup>2</sup>。工程量详表见表3-2。

厂区整体绿化效果	厂区绿化

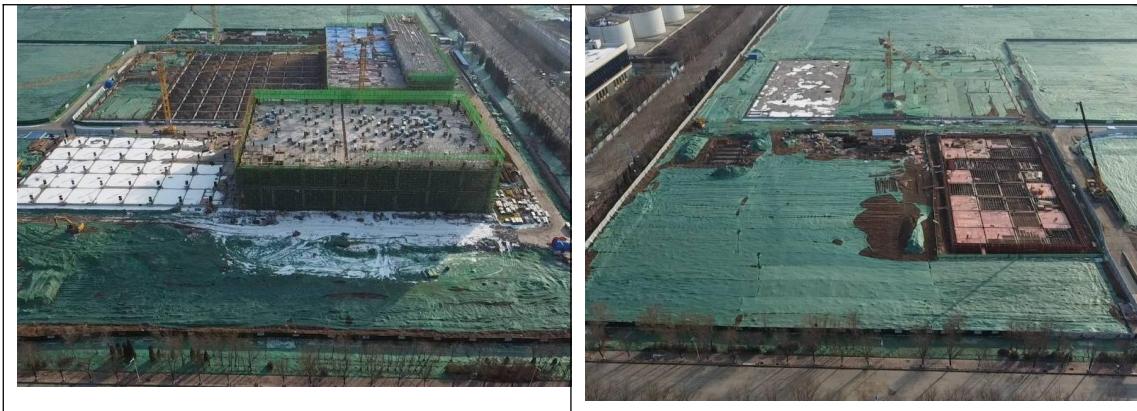
图3-3 临时措施效果图

完成的水土保持临时措施包括：临时措施72000m<sup>2</sup>，临时排水沟1740m，临时沉砂池2座，临时洗车池1座。工程量洋表见表3-3。
